CHAUFFAGE EAU CHAUDE VENTILATION Lauzin 2-3

Clichés joints aux courriers de l'Amicale des 19 mars et 9 septembre

Clichés ARGLAR Résidence Lauzin 2-3
N.B.: les griefs émis par l'Amicale sur le mode d'exploitation de la chaufferie ne visent nullement les salariés agissant sur la résidence en qualité d'exécutants.

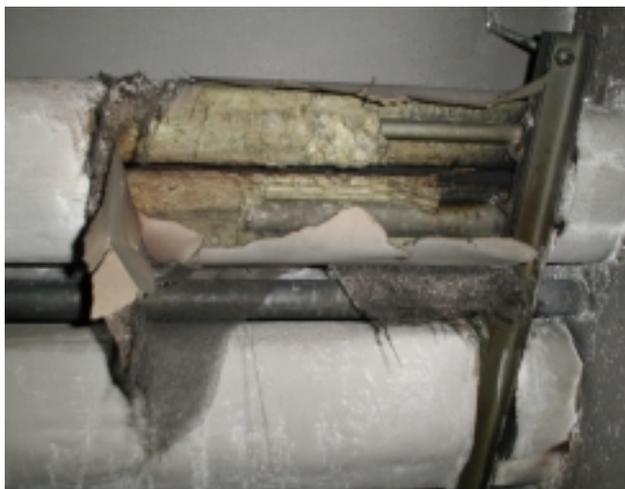
Calorifugeage (sous-sol) Bât 26

Ci-contre, un détail de l'aspect du calorifugeage au plafond du sous-sol du 27 rue Rébéval

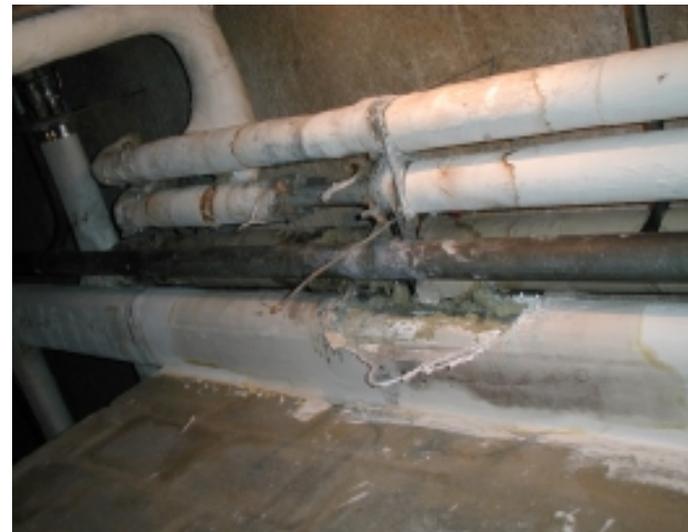
Calorifugeage (sous-sol) Bât 29

Ci-contre, un aspect des canalisations cheminant au sous-sol du 6 allée Louise Labé, avec une importante altération du calorifugeage.

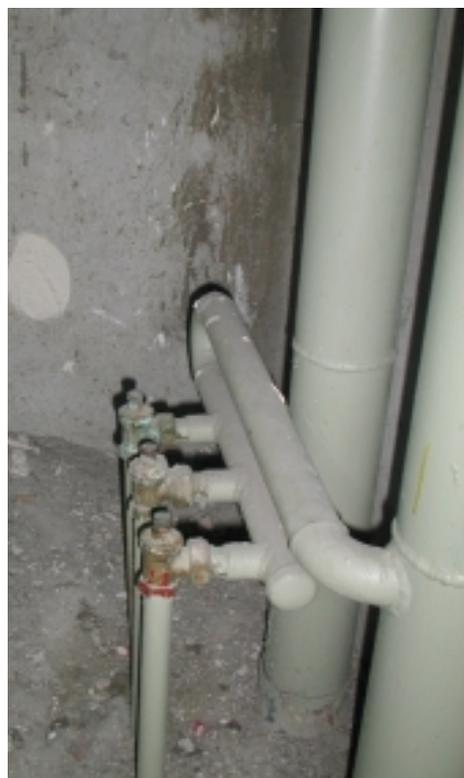
Réglage paliers Bât 27

Ci-contre, les colonnes desservant les circuits des sols chauffants et radiateurs d'appoint. Ces circuits sont répartis pour un même palier en 3 zones selon le type de pièces. Les 3 capots des 3 vis de « réglage » de débit de ces 3 zones chauffées, passablement oxydés. Ce sont de simples vis de laiton et l'opérateur ne dispose d'aucun point de repère (graduation) pour mesurer et pour prendre note de l'action (visser ou dévisser « un peu ») entreprise pour tenter de réguler le débit correspondant.

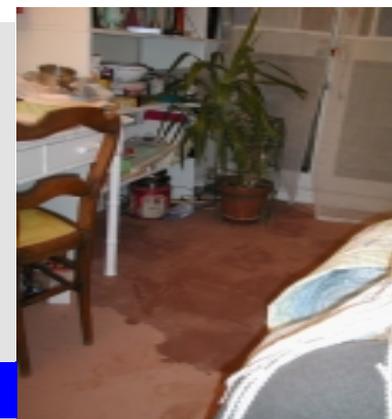
Dégât des eaux (fuite radiateur)

Ci-contre, une vue d'un des innombrables dégâts des eaux survenus en raison d'une fuite de radiateur vers minuit. L'employé du Centre d'Appel a d'abord dû localiser ce circuit en pleine nuit, puis trouver le tuyau dans le local vide-ordure au sous-sol, puis vidanger toute l'installation faute de l'installation de « Tés » de dérivation.
