Amicale des Résidents (CNL) du Groupe Lauzin-Atlas-Rébéval

Objet : production-distribution de chaleur dans l'ensemble immobilier

**CHAUFFAGE
EAU CHAUDE
Lauzin 1-2-3**

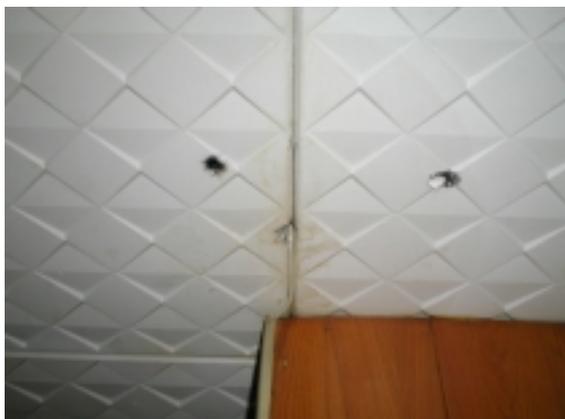
Fig. 1 Plafond RCI Bât 27

- sous l'effet de la corrosion, une multitude de **radiateurs** ont « lâché » les uns après les autres, occasionnant à chaque fois de pénibles dégâts des eaux dans les appartements comme dans les parties communes (Fig.1). En l'absence de « Tés » de dérivation que l'exploitant n'a pas installé du côté Lauzin 2-3, toute l'eau contenue dans le circuit de l'immeuble est à chaque fois vidangée en urgence (Fig.2). Sur ce plan comme sur d'autres, aucun plan de **maintenance préventive** n'a été mis en œuvre par l'exploitant.

Ci-contre, un détail du plafond du hall (RCI) du Bâtiment 27 (Lauzin 2), un jour de fuite d'eau (radiateur ou canalisation) à l'automne 2000. Les deux trous laissent échapper l'eau qui tombe goutte à goutte dans un seau disposé pour la recevoir. Ce phénomène récurrent de fuite s'est notamment reproduit le samedi 17 mars 2001, la dalle du faux-plafond s'est alors trouvée brisée.

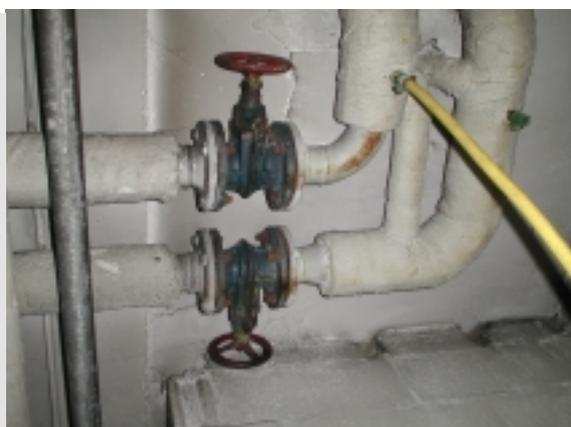
Fig. 2 Vidange complète niveau P2

Ci-contre, le circuit de chauffage situé au niveau « P2 » du Bâtiment 27 (Lauzin 2) au dessus des poubelles. La prise de vue est dirigée vers le plafond. Un résident a signalé une fuite de radiateur vers minuit. On distingue un tuyau d'arrosage jaune destiné à vider l'installation en urgence la totalité de l'eau contenue dans les canalisations. L'employé du Centre d'Appel a d'abord dû localiser ce circuit en pleine nuit, puis trouver le tuyau dans le local vide-ordure adjoignant, puis diriger l'autre extrémité du tuyau vers un regard d'évacuation.

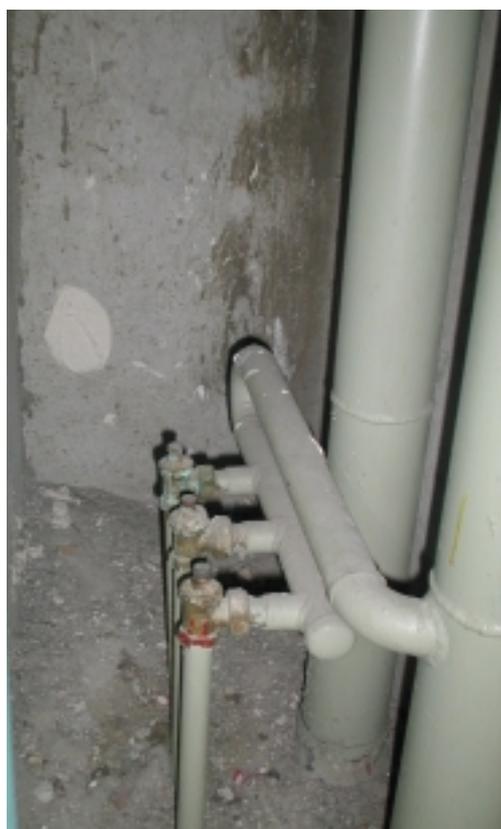
Fig. 3 État vis réglage paliers

- l'exploitant n'a pas procédé à l'**équilibre du chauffage** depuis les 28 années de son action. En fait, le dispositif de « réglage » au niveau des paliers, s'agissant des sols chauffants, se résume à des vis de réglage sans aucune graduation (Fig.3). Inopérant en l'état, ce dispositif n'a pas été mis à jour par l'exploitant ;

Ci-contre, un cliché représentant les colonnes desservant les circuits des sols chauffants et radiateurs d'appoint. Ces circuits sont répartis pour un même palier en 3 zones selon le type de pièces. On aperçoit les 3 capots, passablement oxydés, des 3 vis de « réglage » de débit de ces 3 zones chauffées. Ce sont de simples vis de laiton et l'opérateur ne dispose d'aucun point de repère (graduation) pour mesurer et pour prendre note de l'action (visser ou dévisser « un peu ») entreprise pour tenter de réguler le débit correspondant.
